## 校園樹木異動計畫書

附表2-1運動場地設置規劃說明表

| 學校名稱 | 國立曾文高級家事商業職業學校 |
| 規劃設置地點 | 排球場 |

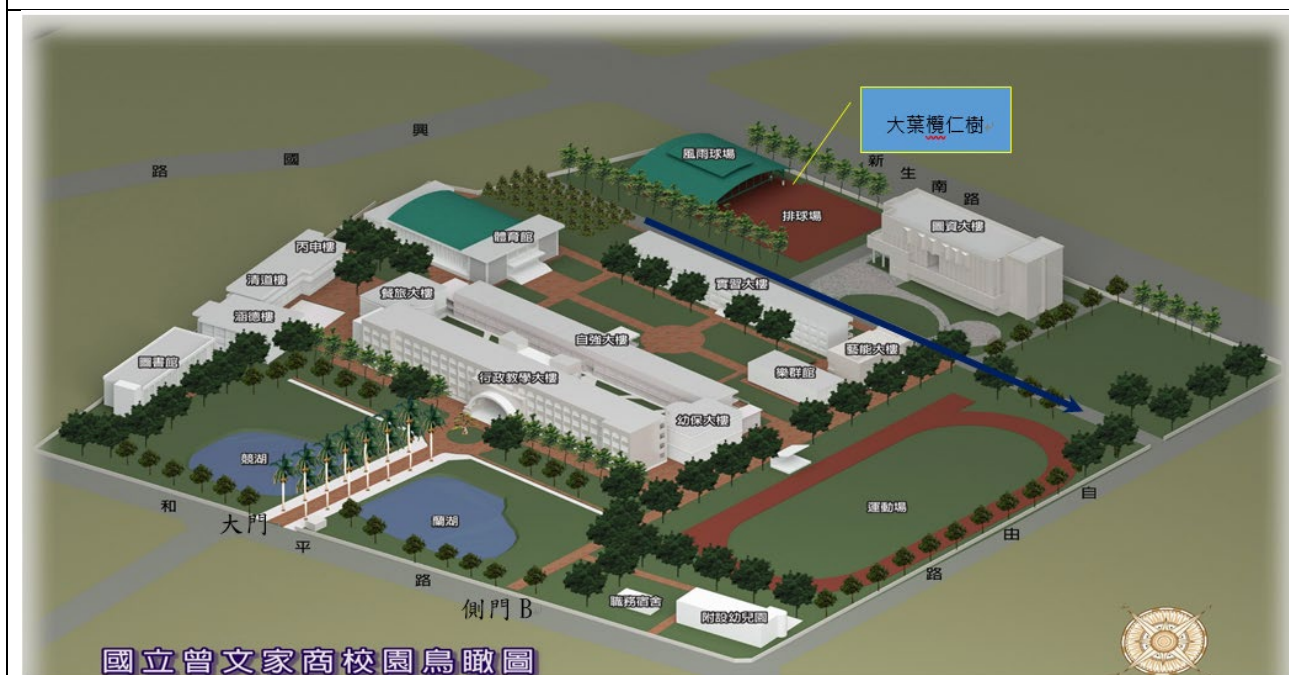
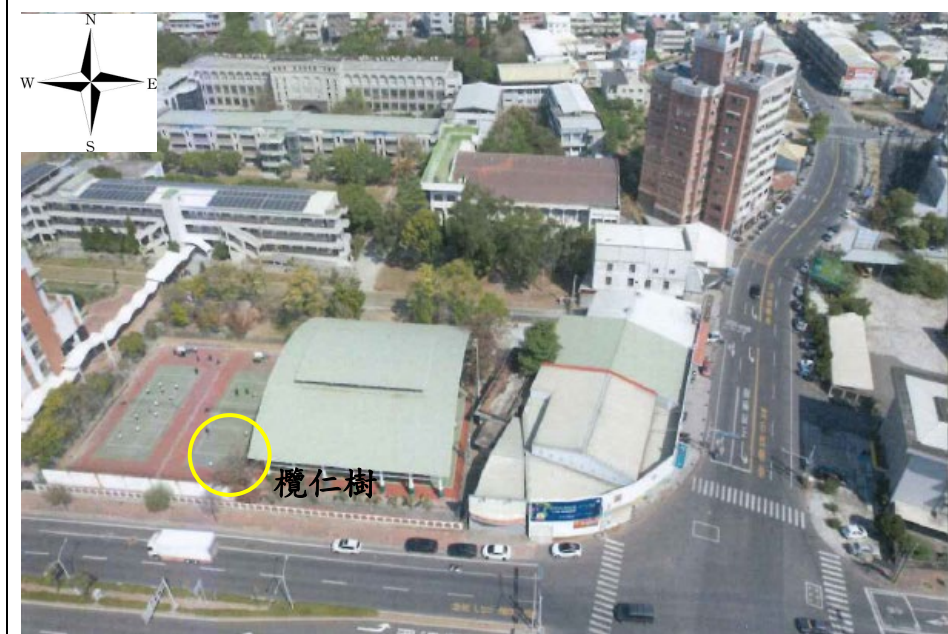
規劃設置基地空拍圖

| 目前場地使用情形/現況問題分析 | 排球場東南側有欖仁樹，有樹木地面竄根情形，造成球場地面凹凸不平，學生上體育課時容易受傷。此處也欲設置太陽能光電球場，會產生部分遮蔭，會造成植物無法接收到太陽光。<br>改善方式： 移植 欖仁樹 1棵。 |

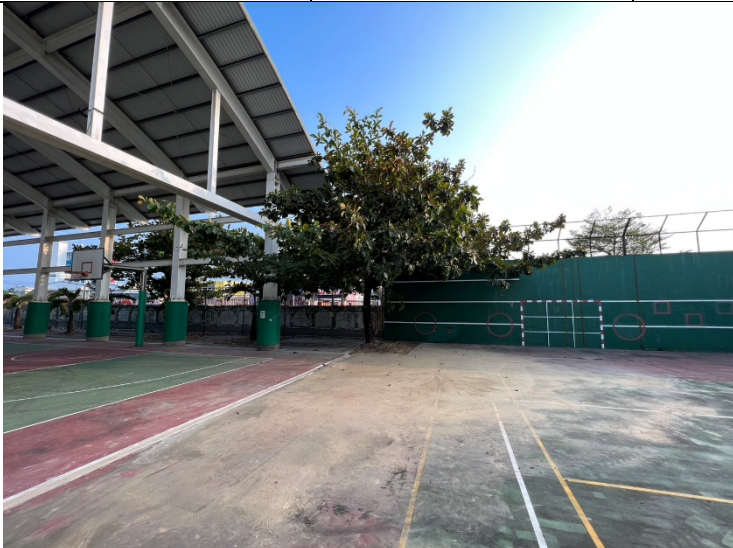
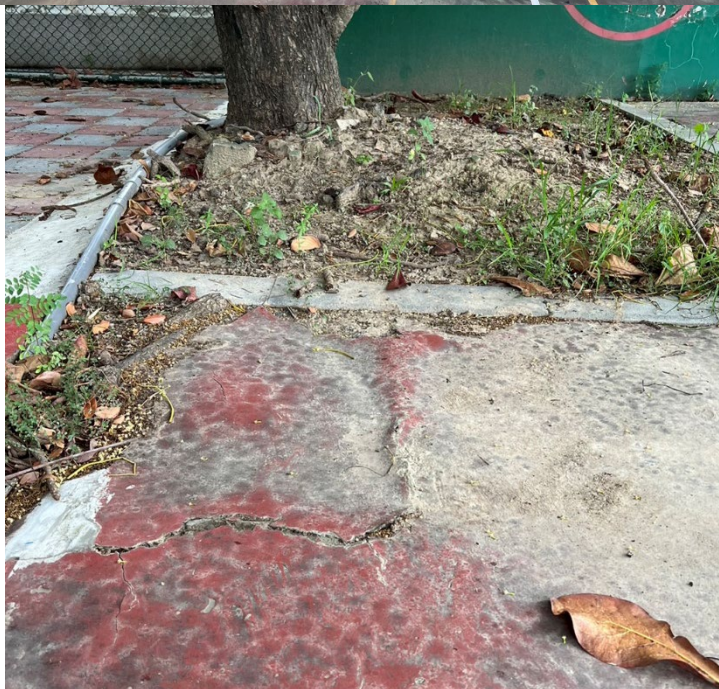
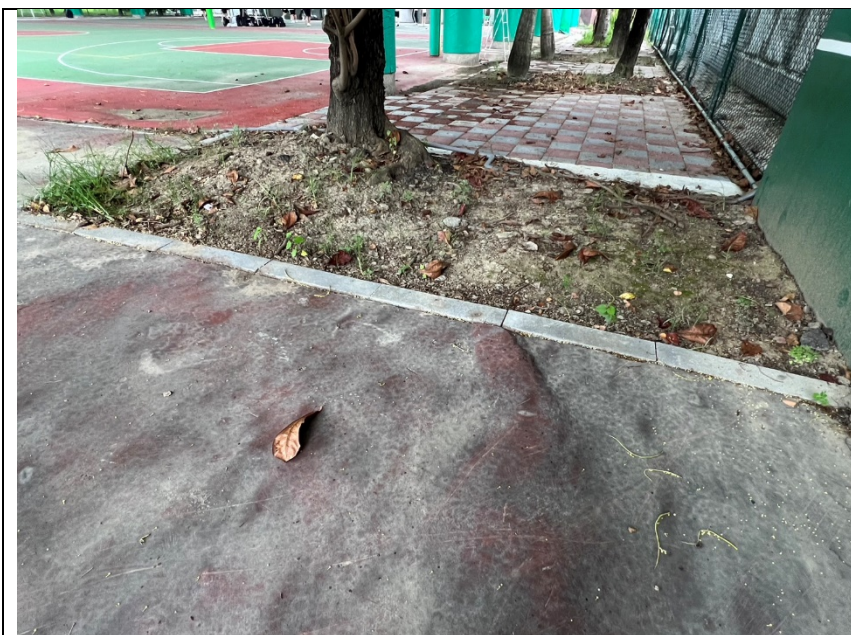
附表2-4 申請樹木異動原因之佐證照片

| 編號 | 樹種/數量 | 申請異動原因 |
|---|---|---|
| A | 大葉欖仁/1棵 | 有樹木地面竄根情形，造成球場地面凹凸不平，學生上體育課時容易受傷。 |

| 樹木關係圖 | | 球場周圍樹木紀錄 | | | | | | | |
|---|---|---|---|---|--|---|---|---|---|
| A | 大葉欖仁 | 1.2 | 3 | 光電設置範圍內 | 竄根造成地坪損害，地面不平易造成學生運動跌倒。光電球場預定設置地，恐影響後續生長，故預計移植至校園較空曠處，使其繼續生長 | | | V | |
